**Nº INFORME** 12\_00930

<b>CLIENTE</b>	<b>SENSEM</b>
<b>PERSONA DE CONTACTO</b>	Pascual Brines Gimeno
<b>DIRECCIÓN</b>	C/ Ferran II, 12 46791 Benifairó de la Vallidigna (Valencia)
<b>OBJETO</b>	DURABILIDAD DE APERTURA Y CIERRE
<b>MUESTRA ENSAYADA</b>	Sistema de marco oculto ref. « <b>ENRASO FRONTAL 90</b> »
<b>FECHA DE RECEPCIÓN</b>	06/03/2012
<b>FECHAS DE ENSAYO</b>	07/03/2012-11/04/2012
<b>FECHA DE EMISIÓN</b>	18/06/2012

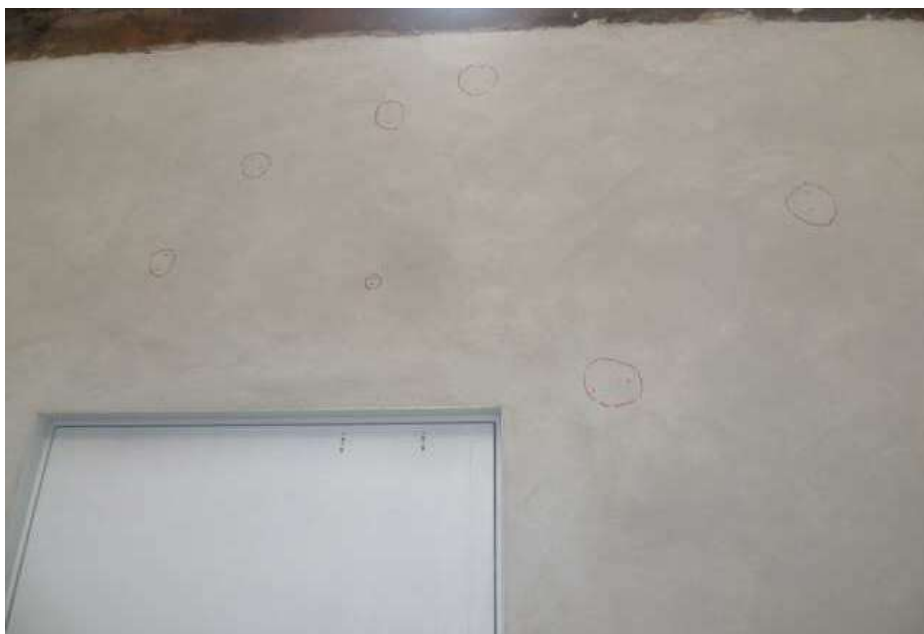
En el lado interior se observan unas fisuras superficiales de longitud variable a distancias también variables de la unión marco-muro. Estas fisuras aparecen a los 110.000 ciclos y no aumentan en número ni en longitud durante el resto del ensayo.

La foto siguiente muestra la posición de las fisuras.
